PROCEDIMIENTO MULTIDISCIPLINAR PARA LA DEFINICIÓN Y EXPLICACIÓN DE LAS PATOLOGÍAS EXISTENTES DEBIDAS A MOVIMIENTOS EN MASA Y RELLENOS ANTRÓPICOS EN EL I.E.S. VILLA DE ASPE Y SU ENTORNO, EN ASPE, ALICANTE

(1) Departamento de Geotecnia,
Cemosa, Ingeniería y Control
isidro.ocete@cemosa.es

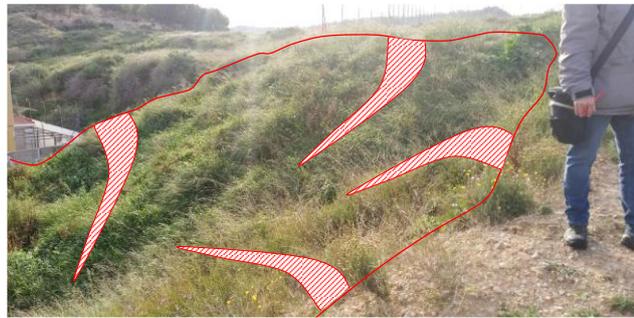
Durante las visitas se pudo observar la existencia de un importante paquete de rellenos localizados en varias zonas, con indicios de inestabilidades y deslizamientos (como se muestra en la figura 1) por este motivo, junto con las importantes pendientes presentes en la zona, se estableció la hipótesis de que el origen de las patologías podría deberse a fenómenos de inestabilidad de los rellenos, en conjunción con los colapsos asociados a este tipo de materiales.

Figura N°1.- Deslizamientos en material de relleno antrópico.

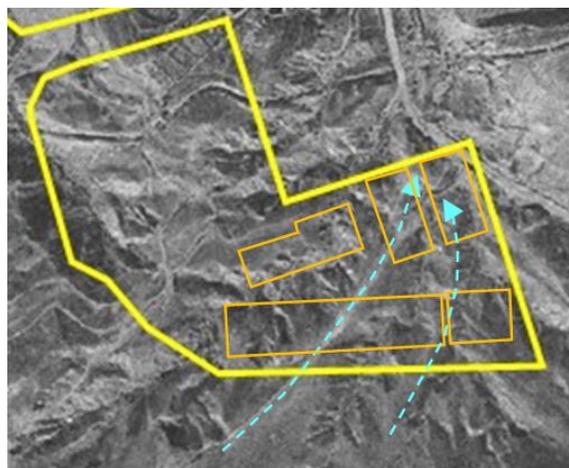
Esta geomorfología pretérita coincide sensiblemente con las zonas de patologías observadas, justificando en gran parte el origen de estas.

Figura N°4.- Detalle de la foto anterior donde se aprecia claramente un paleo-relieve y su ubicación con respecto a las instalaciones del I.E.S. Villa de Aspe.

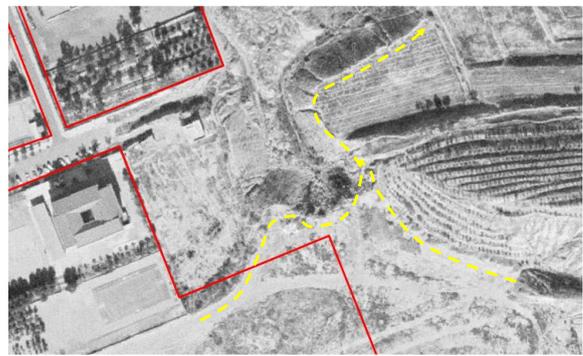
Figura N°5.- Paleo-relieves interpretados con indicación de sentido (líneas amarillas discontinuas) a partir de la foto del año 1993.

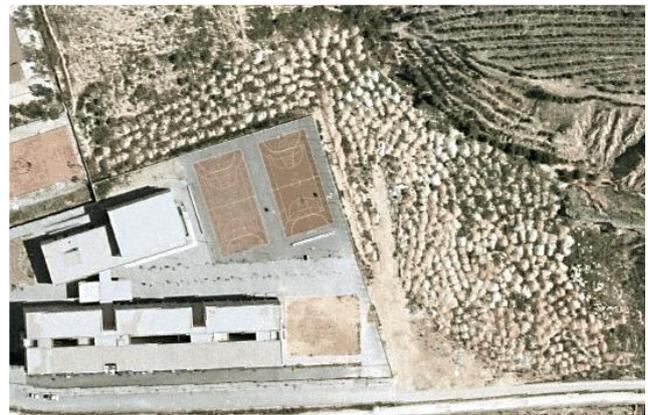
Figura N°6.- Detalle de la imagen del año 2002 donde se observan los “aborregamientos” referidos en el texto.

De la misma manera, en la figura 6, se aprecia como finalmente se ha rellenado los relieves observados en la fotografía anterior e incluso se observar claramente el continuo relleno de la zona con abundantes “aborregamiento” de vertidos de antrópicos. La historia geomorfológica de la zona, desde el primer año estudiado hasta el momento referido parece que el área ha sido un sector tradicional de vertidos.

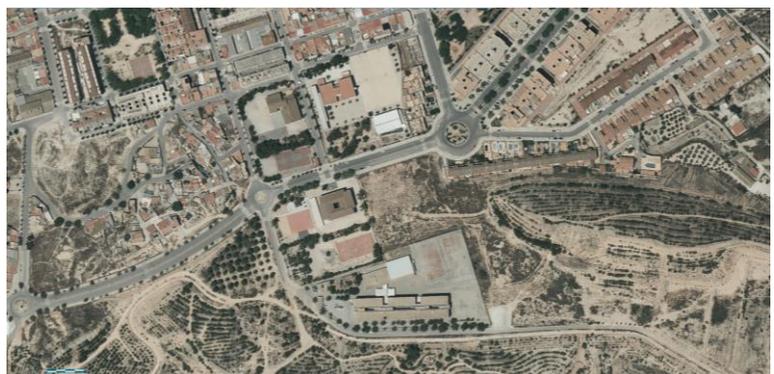
Figura N°7.- Foto aérea actual en que se puede observar la morfología actual de la zona.

Las imágenes parecen indicar que desde el año 2012 las pistas deportivas del centro Villa de Aspe han dejado de estar en servicio, en la figura 7 se puede observar su falta de mantenimiento.

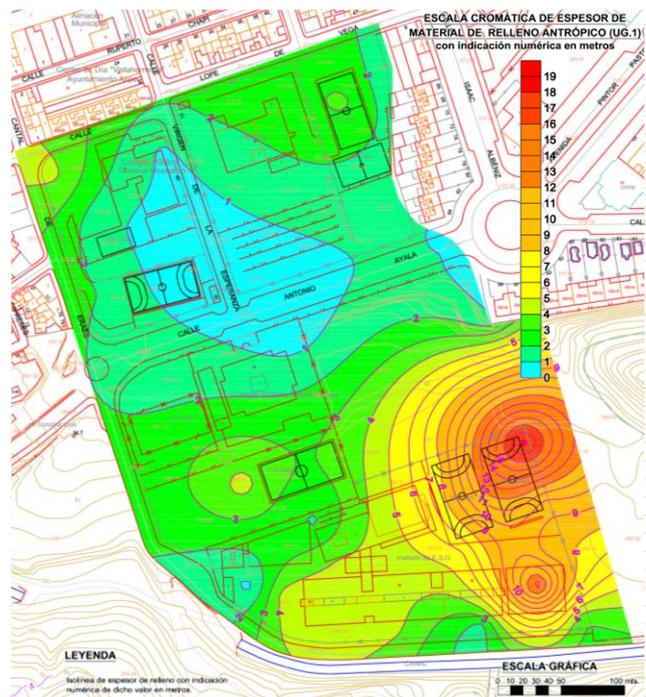
En el Plano de Espesor de Material de Relleno, recogido en la figura 8, se estableció una gradación de color en base al espesor de estos, en tonos cian, se encuentran las zonas que presentan los menores espesores, inferiores a 1 metro, y que no revisten importancia. En tonos verdes se encuentran las zonas en las que los espesores del relleno se encuentran entre 1 y 5 m. que, si bien ya presentan una importancia a tener en cuenta, siguen permitiendo sobrepasarlos con cimentaciones semiprofundas, mediante pozos o vigas corridas, en el caso de cimentaciones. El resto de colores, variando de amarillo a rojo, pasando por tonos naranjas, representan los mayores espesores de rellenos de hasta 20 m. En estas zonas, será necesario recurrir a modelos de cimentación profunda en el caso de edificaciones.

Figura N°8.- Plano cromático de espesor del Material de Relleno.

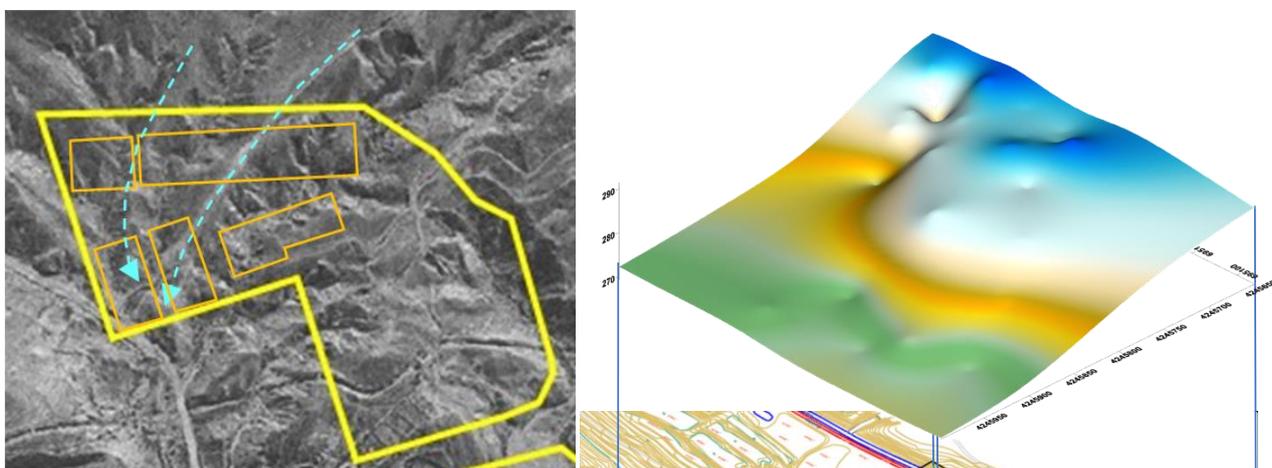
El espesor de estos rellenos fue muy variable, asociado principalmente al nivelado de los paleocauces existentes hasta 1993 y que en el análisis geoestadístico se pudo comprobar, que la ubicación coincidía perfectamente con la morfología pretérita, como se aprecia en la figura 10.

Figura N°10.- Imagen de los paleocauces detectados en el análisis de la evolución geomorfológica y el análisis geoestadístico de los rellenos antrópicos.

El origen de los daños presentes en las edificaciones también coincide en naturaleza y ubicación con la presencia de rellenos de naturaleza antrópica de espesor variable y con mayor potencia en las zonas al este del I.E.S. Villa de Aspe, la zona en la que se ubicaban los paleocauces rellenos.

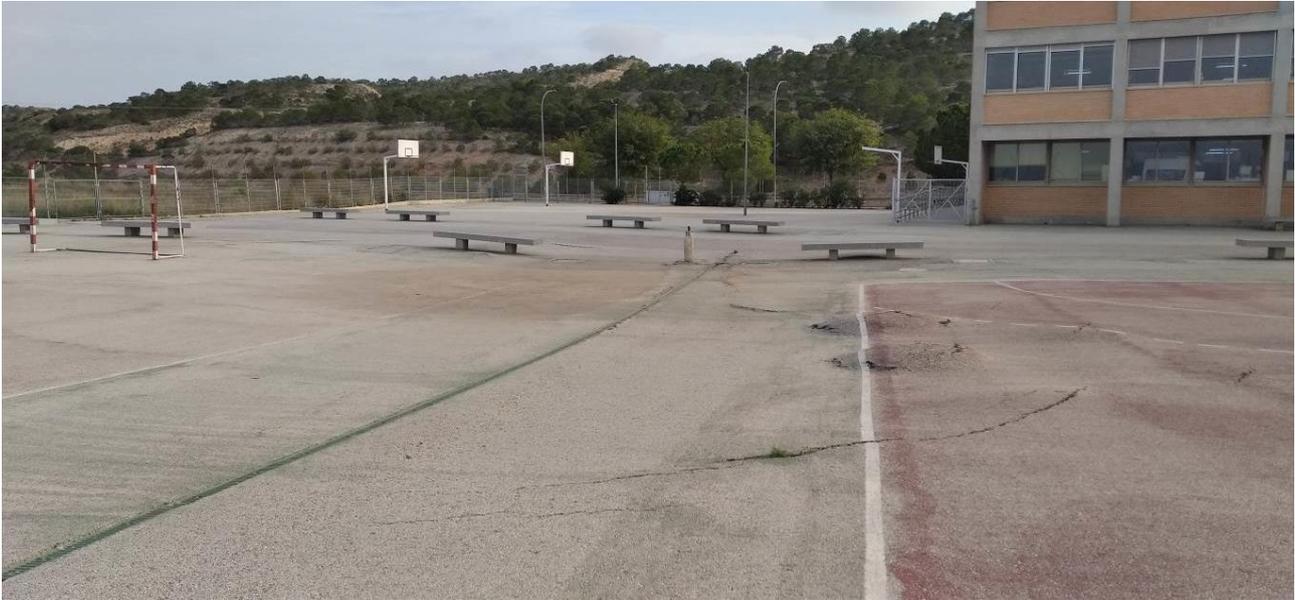
Como se puede apreciar en la figura 10, la zona de mayor concentración de relleno, al ser la que una menor cota topográfica presentaba en su origen es sobre la que se ubican actualmente las pistas deportivas y que presentan un desarrollo de la patología que, como se puede observar en la figura 11, imposibilita su uso.

Figura N°11.- Estado de las pistas deportivas.

No obstante, la solución para ambas situaciones pasa por recalzar las cimentaciones existentes,

de forma que queden soportadas por el terreno consistente detectado bajo los rellenos antrópicos.

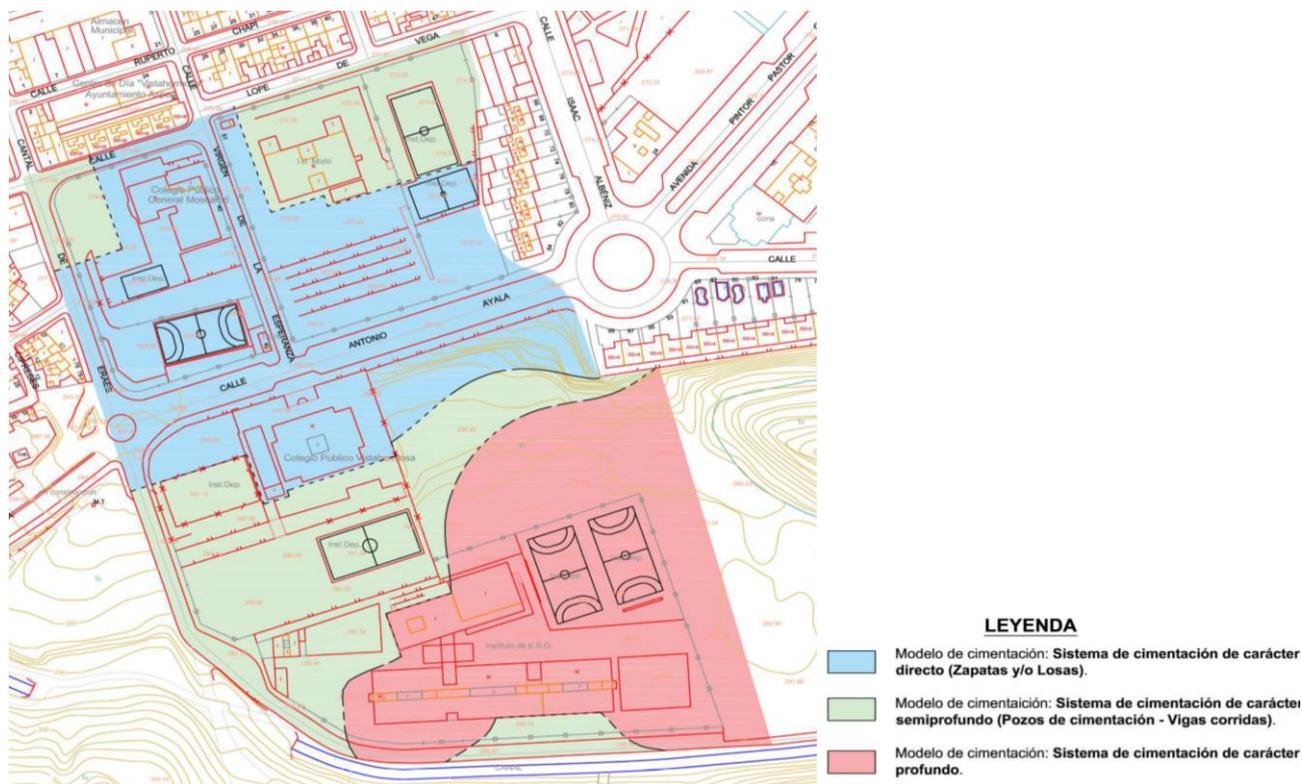
Figura N°13.- Condiciones referentes a los modelos de cimentación establecidos.

Los planos aportados de Zonificación de Riesgos Geológicos y Geotécnicos y de Condiciones de Cimentación, si bien los límites entre sus zonas no deben ser entendidos como contactos “fronterizos” sino como una zona transicional de anchura desconocida e interpretable, permiten definir de una forma sencilla las actuaciones para nuevas construcciones, así como los modelos de recalce de las cimentaciones actuales.
