EL USO COMBINADO DE TÉCNICAS TOPOMÉTRICAS, FOTOGRAMÉTRICAS, TELEDETECCIÓN Y DE CARACTERIZACIÓN DEL MACIZO ROCOSO PARA EL SEGUIMIENTO DE TALUDES ESTABILIZADOS TRAS UN EVENTO PAROXÍSTICO; EL EJEMPLO DE RUENTE.

RESUMEN

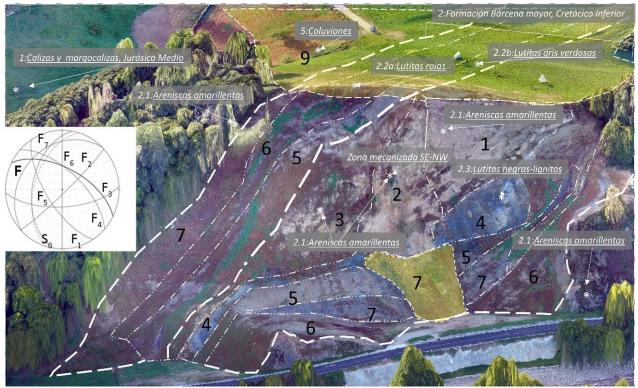
Análisis de las unidades geológicas presentes. De las unidades estratigráficas descritas y presentadas en la Fig 1, la más afectada por la construcción del talud es la Formación Bárcena Mayor, constituyendo el substrato rocoso. Tiene una disposición estructural de dirección NW-SE y un buzamiento medio en dirección W, con un peso específico saturado promedio relativamente elevado (29,1 KN/m³). El desmonte realizado exhumo las unidades de cobertera excepto el coluvión. Se han identificado siete familias de anisotropías en el macizo rocoso, cuyas orientaciones promedio (dirección y buzamiento) son las siguientes: F1, 141°- 67°; F2, 47°- 85°; F3, 87°- 66°; F4, 312°- 64°; F5, 225°- 27°; F6, 0°- 90°; F7, 10°- 46°. Adicionalmente, se debe subrayar la presencia de una falla cuyo rumbo es F 297°, con un buzamiento de 60° y la estratificación promedio, S0, cuya dirección es 197° y buzamiento 49° todas ellas se han presentado en proyección estereográfica en la Fig 2.

Fig 2. Esquema 3D con la disposición estructural de las agrupaciones geomecánicas confeccionadas (números negrita, negro) y red de fracturación (proyección estereográfica situada a la izquierda). En blanco unidades litoestratigráficas. La correspondencia entre agrupaciones geomecánicas y unidades litoestratigráficas es la siguiente: 1, 2 y 3 (unidad 2.1 de areniscas amarillentas); 4, (unidad 2.3, niveles de lutitas negras); 5, (unidades 2.2b y 2.3, corresponden con las secuencias cíclicas de lutitas grises-verdosas); 6, (unidad 2.3, lutitas grises-negras con lignitos); 7 (unidad 2.2a, lutitas rojas con algún nivel de areniscas).

Características geomecánicas de las agrupaciones del terreno. La combinación entre las diferentes unidades de matriz rocosa, anisotropías y geometría del talud permitió definir las siguientes agrupaciones geomecánicas presentadas en la Fig 2, indicando entre paréntesis su correspondencia con las unidades lito-estratigráficas: 1 o meridional, 2 o central (está muy mecanizada) y 3 o septentrional (las tres corresponden con unidad 2.1 de areniscas amarillentas); 4, (unidad 2.3, niveles de lutitas negras); 5, (unidades 2.2b y 2.3, corresponden con las secuencias cíclicas de lutitas grisesverdosas); 6, (unidad 2.3, lutitas grises-negras con lignitos); 7 (unidad 2.2a, lutitas rojas con algún nivel de areniscas). Asimismo, se calificó como grupo 7 el cono de finos situado al pié del grupo 2 (principalmente arcillas rojas y algún bloque de lutitas rojas y areniscas), formado por restos desprendidos desde la cumbre del talud. Como queda patente en la Fig 2, el recorte del talud ha supuesto que la mayoría de las agrupaciones 6 y 7 hayan sido exhumadas de la cara central del talud, quedando tan solo situadas en su pie.

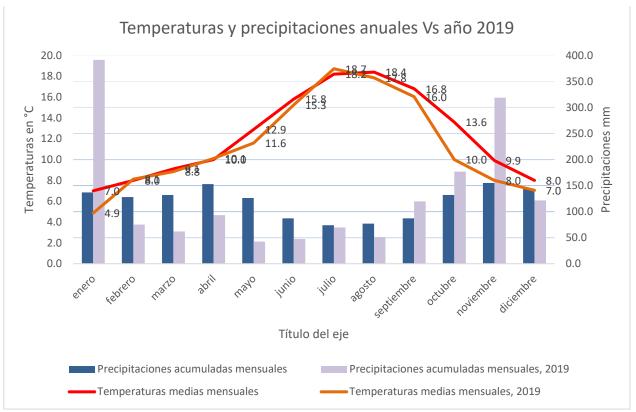
Análisis de la evolución de la precipitación como factor desencadenante. Los datos climáticos muestran como 2019 fue un año húmedo (Fig. 3), con máximos de precipitación registrados en invierno y otoño, y algún evento de marcada intensidad registrado a finales del verano. En el evento que desencadenó la inestabilidad en el talud de Ruente, durante enero-febrero de 2019 (con fecha de comienzo el 17 de enero y finalización el 3 de febrero), ha comprendido 32 días con lluvias casi continuas. Las precipitaciones registraron valores casi 3 veces superiores al promedio para ese periodo (Fig. 3). Las máximas intensidades registradas fueron de 102 litros por metros cuadrado en 24 horas (el 24 de enero), y 93,4 litros por metros cuadrado en 24 horas el día anterior. Entre ambos días se recogieron 195,4 mm en la zona.

Tras este evento, las precipitaciones retornaron a valores normales, aunque un poco por debajo de la media (Fig 3). Desde finales del verano hasta principios del invierno, las precipitaciones vuelven a incrementarse por encima de los valores promedio. El total de precipitaciones registradas en la estación de Los Tojos, desde el 1 de julio hasta el 31 de diciembre de 2019 ha sido de 858,2 mm (Fig 3); una cantidad bastante notable para este periodo si la comparamos con el promedio. A finales del estío- principios del otoño se han registrado dos episodios de fuertes precipitaciones, superiores a 80 mm (10 de septiembre y 23 de octubre). Tanto estos dos eventos como otro producido el 18 de agosto (con precipitaciones inferiores a 20 mm pero muy intensas) ocasionaron roturas del talud restaurado (González Díez, 2019). Centrando el análisis exclusivamente en el periodo posterior al estío, las precipitaciones son superiores al promedio, en torno a 1,34 y 2,0 veces.

Fig 3. Datos climáticos (precipitación acumulada mensual en mm y temperatura media diaria en °C) de la estación de Los Tojos (identificador, 1135C; Altitud, 460 m; Latitud, 43°08'49N; Longitud, 04°12'51W), extraídos del Visor del Atlas climático de la Península y Baleares (AEMET, 2022). Los datos de temperatura media diaria °C y de precipitación acumulada mensual (mm) para 2019 han sido tomados de Datos-clima (2021). Como los registros del mes de octubre son nulos se ha tomado para ese mes la temperatura de la estación meteorológica más próxima (Santillana del Mar). La estación de Los Tojos está situada a 9,81 km de Ruente (en línea recta).

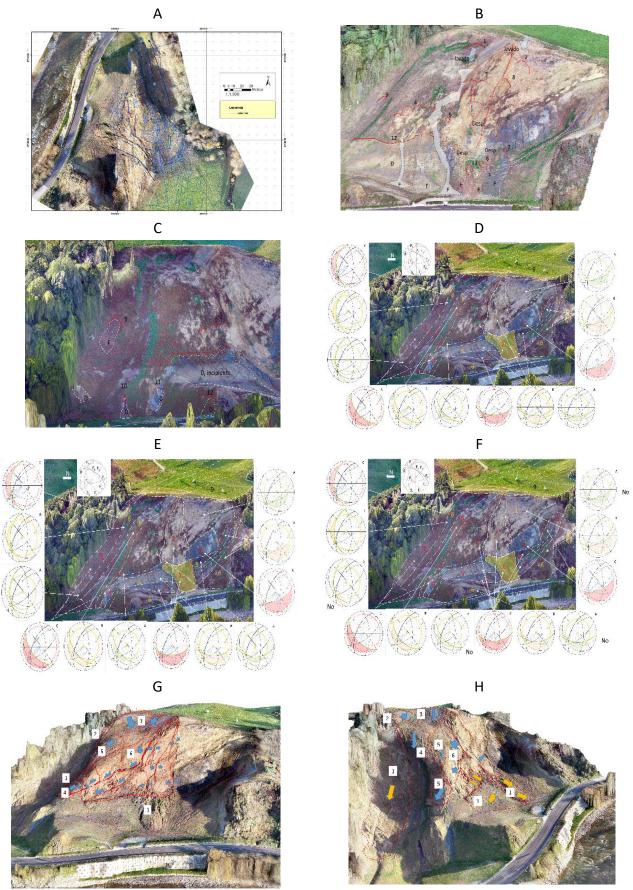
y 7 se desarrollaron flujos superficiales, de 50 cm de espesor. Asimismo, durante el otoño, comenzó a aparecer, en el extremo septentrional del talud, una grieta de más de 30 metros de longitud y 70 cm de profundidad media (grieta 17, Figs 4B y C) compatible con el desarrollo de un deslizamiento de tipo rotacional. No obstante, su pie no mostró plegamientos en punta ni signos de deformación-traslación. El pie del resto del talud presenta un comportamiento muy sólido y estable, no apreciándose signos de inestabilidad en superficie. En la cara norte del talud (Fig 4C), aparecieron con las lluvias estivales 3 flujos muy superficiales (50 cm de espesor); además, cerca de la cumbre se formó una grieta en arco de 50 cm de profundidad y 20 m de longitud (Fig 4B). Otros elementos geomórficos generados con las lluvias otoñales son: grietas, coronas, escarpes abruptos, signos de reptación en el arbolado. Llama la atención la presencia de grietas a una distancia de 57 m desde la carretera (en proyección horizontal) y a una altura de 281m. Algunas de ellas muestran un movimiento de tipo expansivo, indicativas de que el macizo rocoso está muy afectado por el sistema de anisotropías descrito. También llama la atención la presencia de grietas de descompresión en el substrato rocos. Dichas roturas se sitúan a una altura superior que las comentadas anteriormente y a unos 79 metros de la carretera (en proyección horizontal).

La superficie afectada el 2 de diciembre muestra un incremento de un 20 % en la superficie afectada por desprendimientos y flujos, respecto a los datos tomados a finales de octubre; localizándose la mayoría de los argayos en los taludes W y NW, ligados a las cicatrices que aparecen en las unidades 2 y 3. Otro elemento geomorfológico de relevancia es la presencia de numerosas grietas de tracción abiertas, así como otras sigmoidales. Su análisis estructural permite considerar que el talud se está expandiendo. En la parte superior del talud, junto al arbolado, también aparecen grietas de tracción en la agrupación 9; que llegan a tener saltos de hasta 1 m. En este sector se localizan numerosas grietas radiales que convergen en la corona número 9, lo que indica una acción remontante de la inestabilidad. Sobre la superficie de todo el macizo rocoso aparecen muchos otros signos de deformación que indican que el talud está muy activo.

Tomando en consideración todos los datos recopilados se ha estimado que existen seis conjuntos del terreno con comportamiento cinemático independiente (Figs 4G y H). Estos seis conjuntos se han agrupado en cuatro posibles cuerpos atendiendo al tipo de movimiento en masa que es plausible que desarrollen.

El mayor de los movimientos (conjunto 4) estaría compuesto por las agrupaciones 4, 5 y 6 y posee un volumen de más de 51.107m³. Es posible que cada una de ellas pueda adquirir un comportamiento diferenciado independiente en función de movimientos diferenciales. El conjunto 3 afectaría a más

de 11.156 m³, mientras que el 2 involucra a 2250 m³. Por último, el conjunto 1 comprende 1950 m³ y es el de menor importancia.

Fig 4. Procesos activos y evolución geomecánica del talud. A, vista en planta de la red de drenaje medida sobre el talud mediante técnicas de campo y de tratamiento de imagen. B, esquema geomorfológico que muestran los procesos activos detectados en la cara oeste del talud desde el 10 hasta el 26 de octubre de 2019. C, esquema geomorfológico que muestran los procesos activos detectados en la cara norte del talud durante las mismas fechas que en la anterior (D, Deslizamiento planar; F, Flujo; Desp., Bloques desprendidos; en rojo y numeradas en negro las principales coronas de rotura identificadas en la imagen; círculos negros, elipses de expansión). Análisis cinemáticos

correspondientes a los diferentes taludes presentes en la ladera objeto de estudio. D, datos procedentes de las observaciones del 10 de octubre de 2019. E, datos procedentes de las observaciones del 26 de octubre de 2019. F, datos procedentes de las observaciones del 2 de diciembre de 2019. El color indica la clase RMR (Verde, Buenaclase II; Naranja, Media-clase III; Rojo, Mala-clase IV). Las proyecciones presentan el Norte en la horizontal, orientado a la izquierda, conforme el geográfico. Los vértices de las cuñas corresponden a las flechas azules, la punta de la flecha indica el sentido del movimiento. El color de la unidad geomecánica corresponde a su clase RMR promedio. En G y H se presentan respectivamente líneas principales de rotura potencial (rojo grueso discontinuo), identificadas en los taludes N y W. Los números (1-6) indican los nuevos conjuntos con comportamiento cinemático independiente.
