## Desprendimiento rocoso tras la Central Hidroeléctrica “Los Gavilanes” (Ávila): actuaciones para la restauración del talud.

Ildfonso Jambrina Bermejo <sup>(1)</sup>

<sup>(1)</sup> IBERDROLA GENERACIÓN S.A.U.  
Departamento de Explotación de Presas  
ijb@iberdrola.es

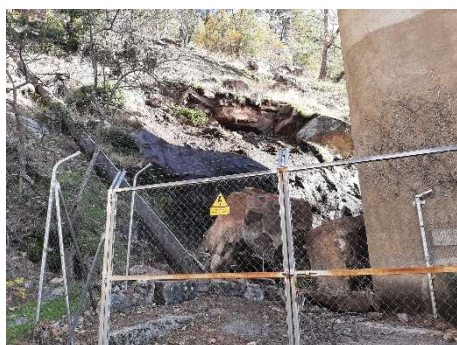
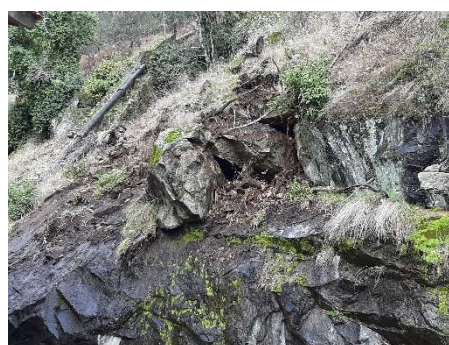
El desprendimiento supuso la movilización, mediante deslizamiento por rotura plana, de unos 150m<sup>3</sup> de granito biotítico en facies porfídica, la mayor parte de los cuales cayó sobre un resguardo trasero, pero dejando numerosos bloques de dimensiones métricas sobre el plano inclinado, en situación metaestable. Bloques que precisaron ser fragmentados con medios pirotécnicos para su correcta manipulación y derribo, tomando previamente las necesarias medidas de precaución y protección, dada la proximidad del edificio de la central y de la tubería forzada.
