TRABAJOS DE PROTECCIÓN FRENTE A DESPRENDIMIENTOS DE ROCAS Y ESTABILIZACIÓN PROFUNDA EN LA PRESA DE CANELLES - ENDESA

**Conesa Baños. FRANCISCO J. (1), Greco Flores. MARCELO (2) y Romana García.
MANUEL (3)**

RESUMEN

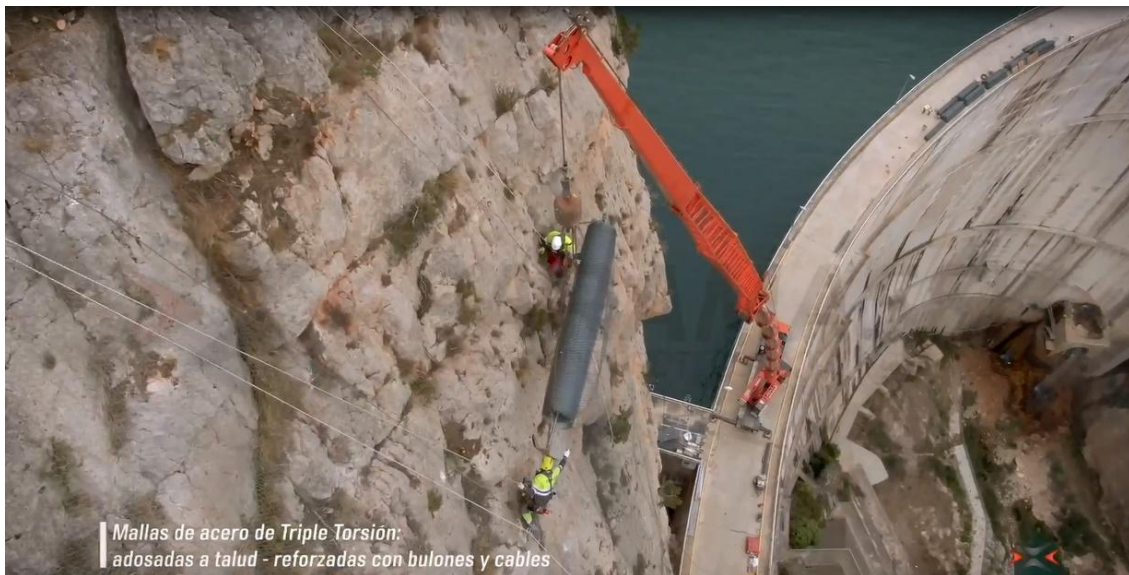
Figura 2. Vista de los trabajos de colocación de mallas por encima de la coronación de la presa.

Para esta fase de protección de la infraestructura frente a la caída de eventuales bloques superficiales se instalaron más de 25.000 m² de malla de triple torsión y 11.200 m² de redes de anillos de acero de alto límite elástico. Las membranas se fijaron con hasta 2.400 m de bulones pasivos de diferentes longitudes, para por un lado fijar puntualmente bloques rocosos de tamaño medio y por otro poder retener los posibles bloques de tamaño medio y pequeño, sujetándolos entre los paños de la cuadrícula realizada. Para lograr un mejor ajuste a la ladera, y el refuerzo de la resistencia de retención de las membranas, se dispusieron más de 13.000 m cables de acero. Las redes de anillos mantienen una excelente resistencia mientras que pueden ajustarse perfectamente a geometrías tanto regulares como irregulares; ambas situaciones se daban en la ladera.

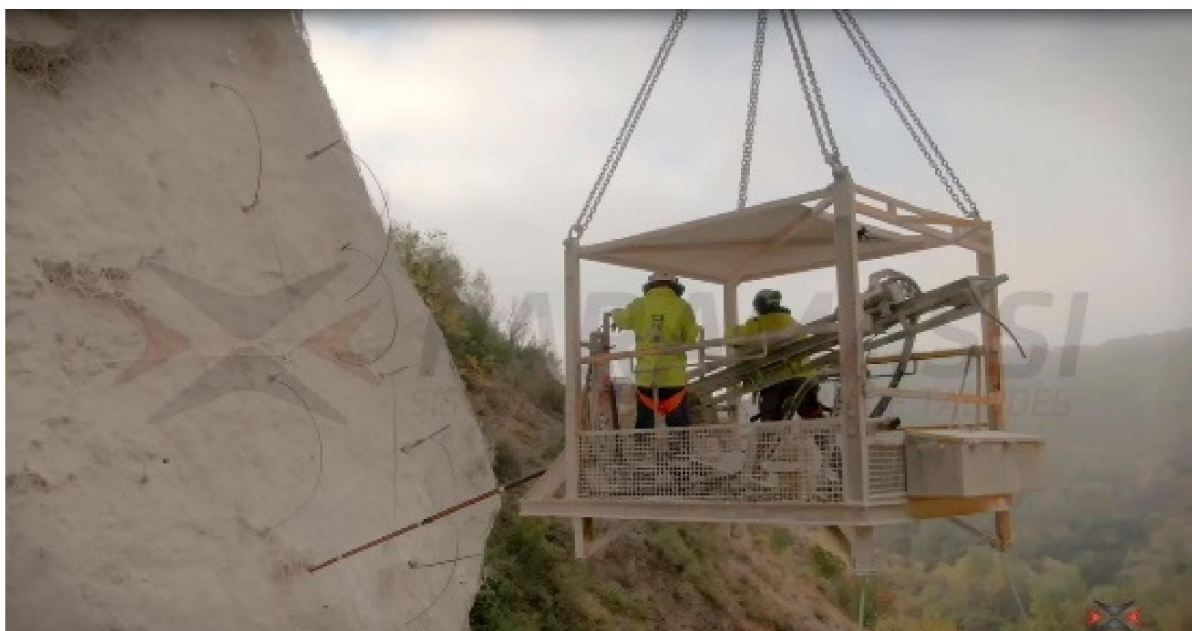
Figura 5. Cesta sostenida por grúa para la ejecución de anclajes, estribo izquierdo de la presa de Canelles.

Una vez definidas las características de los anclajes, se replantearon inicialmente de forma virtual en el MDT creado, adaptándose a las discontinuidades, espesores y forma de cada bloque o grupo de ellos. Esta distribución de la posición de cada anclaje, creada en gabinete, se ajustó en campo, y permitió la creación de varios tajos. Para la perforación se usaron martillos perforadores a rotoperusión en cabeza y fueron manejados por personal especializado en trabajos verticales y desde una cesta suspendida de una grúa.

Con la grúa se introdujeron las barras preparadas, con doble protección, con los centradores y vainas en la zona libre, preparadas con los conductos de inyección y purga correspondientes. Tras el fraguado de la lechada se procedió al tesado de los anclajes hasta la carga nominal del bulón Gewi 35+. Para ello se usaron gatos hidráulicos sobre las cestas suspendidas. Tras ello se recortaba el sobrante de cada anclaje, de haberlo, y se colocaba la caperuza de protección. El 100 % de los bulones fueron tesados siguiendo el protocolo respectivo, como garantía de calidad. Posteriormente, se marcaron gran parte de ellos con prismas para su control topográfico durante la continuación de la explotación de la obra, y poder detectar eventuales movimientos.

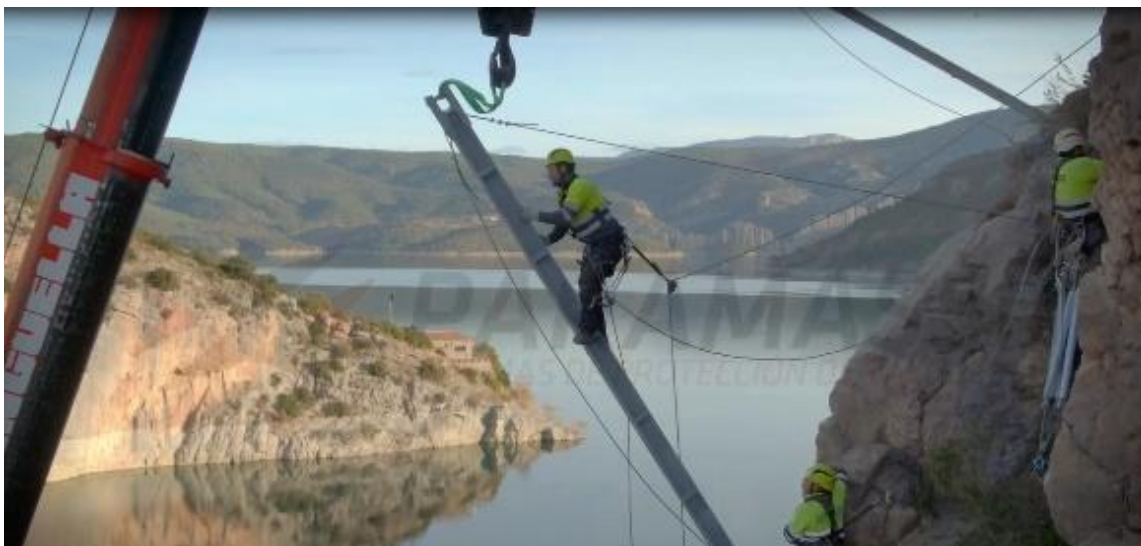
Figura 6. Colocación de elementos de pantallas dinámicas con grúa.

económico. Se replantearon teniendo en cuenta la zonificación de los diferentes espacios y zonas de trabajo. Las pantallas dinámicas, como se sabe, permiten recoger bloques hasta una cierta energía mediante la acción de disipadores de energía unidos a membranas de gran resistencia al punzonamiento. La combinación de estas protecciones con las actuaciones activas en el talud, consistentes en mallas, redes y anclajes, permite optimizar costes y asegurar un control de riesgos eficaz y eficiente.

Tras buscar los emplazamientos más adecuados para las pantallas, se decidió la instalación de 95 m de pantallas de una energía de 150 kJ, 70 m de 660 kJ, 50 m de 1500 kJ y 80 m de 3000 kJ, respectivamente.

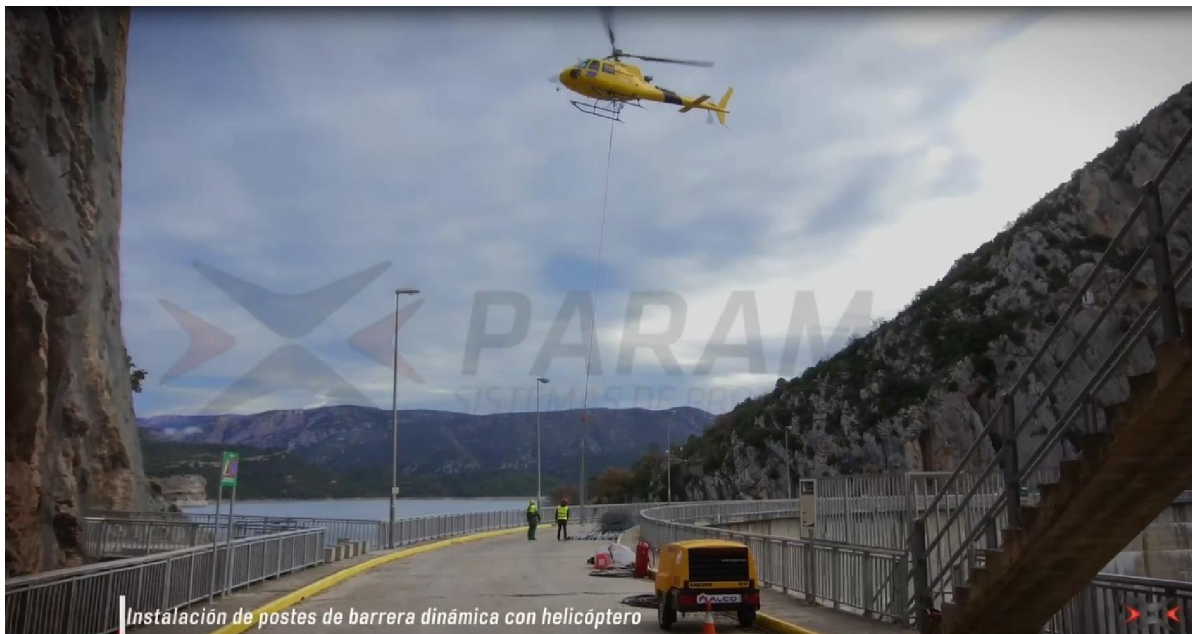
Figura 7. Izado de cargas desde la coronación de la presa.

Por todo ello, se han empleado grandes grúas autopropulsadas de 450 t de peso y hasta 115 m de altura) en el pie de presa, y otras dos de 150 y 250 t en la coronación. El objetivo era acortar los plazos de ejecución manteniendo dos tajos en la margen izquierda, tanto desplegando materiales y sustentando las cestas para los equipos perforadores como en las propias labores de ejecución de los anclajes.
