ANÁLISIS DE ESTABILIDAD DE UN TALUD EN MACIZO ROCOSO HACIENDO USO DEL CRITERIO DE ROTURA NO LINEAL DE HOEK & BROWN CONSIDERANDO UN MECANISMO DE FALLA NO CIRCULAR DE UNA AUTOPISTA EN EL ESTADO DE OAXACA, MÉXICO

García S. FRANCISCO (1), De La Rosa H. ADRIANA

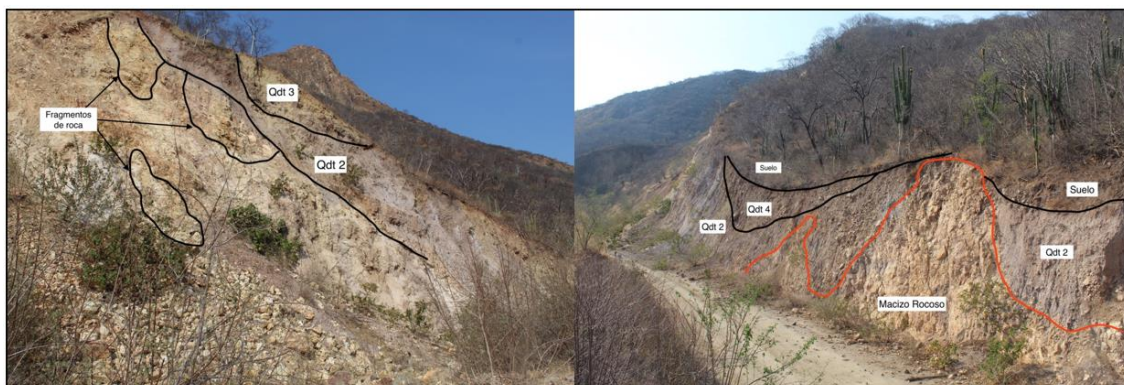
Figura 5. Delimitación geológica de la zona de estudio.

La zona en la cual se encuentra situado el corte está conformada por la Formación Laollaga, se observa un macizo rocoso de origen ígneo, composición andesítica y textura porfídica, presenta zonas con un alto grado de fracturamiento y zonas donde se presenta con una estructura predominantemente masiva. La unidad que le sobre yace corresponde a un depósito compuesto por suelo residual que contiene fragmentos de la roca madre y una matriz arenosa. Ver Fig. 5.

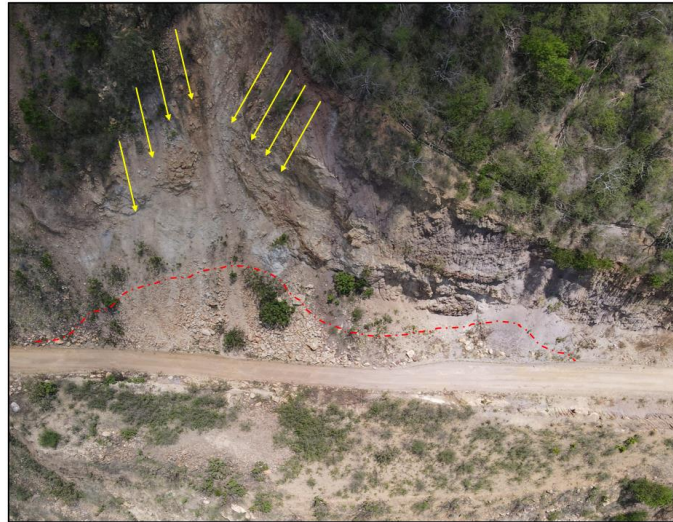
Figura 6. Zona altamente susceptible a falla.

El levantamiento geológico de campo reflejó la alta susceptibilidad a falla rotacional; el material derrumbado al pie del corte alcanzó registros de hasta 6 metros de altura promedio por 3 metros de

profundidad. La calidad del macizo rocoso es mala predominantemente en la zona de mayor altura donde se encuentra la Andesita altamente alterada a suelo residual. Ver Fig. 6.

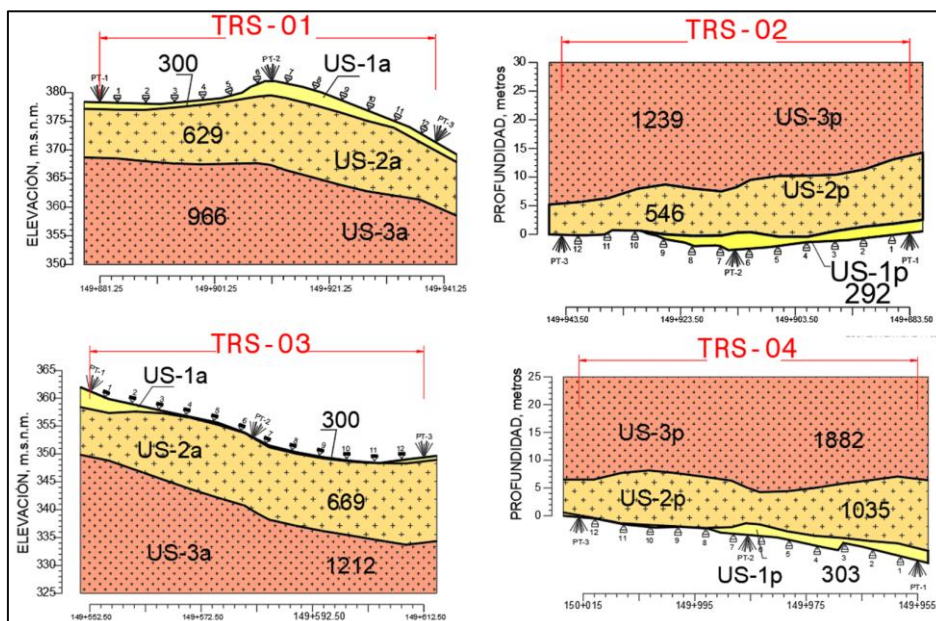
Figura 7. Secciones de los TRS en la corona del corte (TRS-23, TRS-25), sobre la cara del corte (TRS-24, TRS-26).

Con la finalidad de realizar un modelo geológico-geofísico-geotécnico se realizaron estudios de exploración geofísica que alcanzaron profundidades máximas de prospección del orden de 20 a 30 m en los tendidos sobre la corona del talud y entre 9 a 15 m en la cara del talud; se realizaron cuatro tendidos TRS para obtener información en el sitio de estudio. La interpretación se realizó a través de gráficas en donde se analizan los contrastes de velocidad sísmica aparentes, las cuales corresponden a las condiciones naturales de los materiales del subsuelo, posteriormente se obtuvieron las velocidades reales y los espesores de cada una de las capas detectadas para formar un modelo Geosísmico del sitio Ref. [12]. Ver Fig. 7.

El TRS-23 se colocó en la zona con mayor susceptibilidad a falla, dicho tendido arrojó valores que confirman la existencia de material relajado a lo largo del corte, de la misma manera, como se puede observar de las secciones, las velocidades sísmicas corresponden a materiales muy alterados, dato que se tomará en consideración para la propuesta de estabilización del corte. Adicional a los estudios previamente comentados, se realizaron estudios de fotogeología Ref. [19], donde se observa la geomorfología de la zona del corte; como lo ilustra la Figura 8, la zona presenta fallas circulares previas, de la misma manera se observan rasgos de posibles fallas próximas.

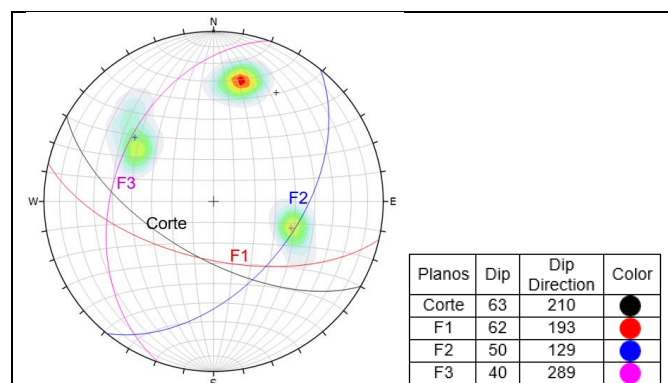
Figura 9. Estereograma del corte.

A partir de un análisis estereográfico y de las observaciones físicas realizadas in situ para verificar las condiciones de alteración y las características de las discontinuidades, se verificó el potencial mecanismo de falla que pudiera presentarse en el talud, principalmente en las zonas de afloramiento del macizo rocoso alterado. En el estereograma se indica el rumbo azimutal de la máxima inclinación de la cara del talud y el rumbo y dirección azimutal de las discontinuidades existentes como se observa en la Figura 9.

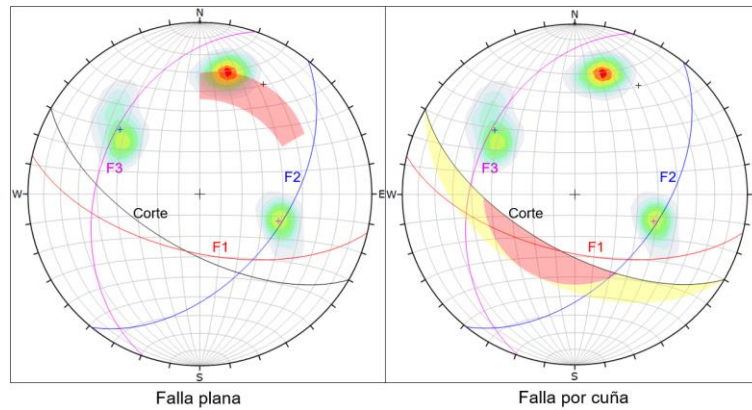
Figura 10. Análisis cinemático.

Identificados los diferentes bloques que presentaron posibilidades cinemáticas de movimiento, esto con ayuda de estereograma, se procedió a realizar el análisis en condiciones de equilibrio límite, haciendo uso del análisis cinemático por estereografía, el cual nos permite analizar la estabilidad del

terreno por deslizamiento a través de sus debilidades estructurales, ya sean fracturas, planos de estratificación, planos de flujos y fallas existentes. Con este método se analizan los modos de falla del modelo geológico que son las fallas estructurales por cuñas, volteo y planar. Para llevar a cabo este análisis, además de los datos conocidos de las orientaciones de las discontinuidades se hizo uso del ángulo de fricción estimado con el programa RocData, haciendo uso del criterio de Barton-Bandis Ref. [1]; los valores obtenidos del ángulo de fricción fueron de 45° para la andesita y de 46° para la andesita oxidada.

Los mecanismos más probables de falla por mecanismo estructural de falla plana pueden presentarse en la zona fracturada por un plano de deslizamiento que tiene un rumbo azimutal de dirección del echado y echado de $193^\circ/62^\circ$ el cual tiene una dirección del echado similar a la del corte. También se aprecia el mecanismo de falla en cuña formado por las combinaciones de las familias con orientación de rumbo de echado y echado de $193^\circ/62^\circ$ y $289^\circ/740^\circ$, así como las familias $129^\circ/50^\circ$ y $289^\circ/40^\circ$.

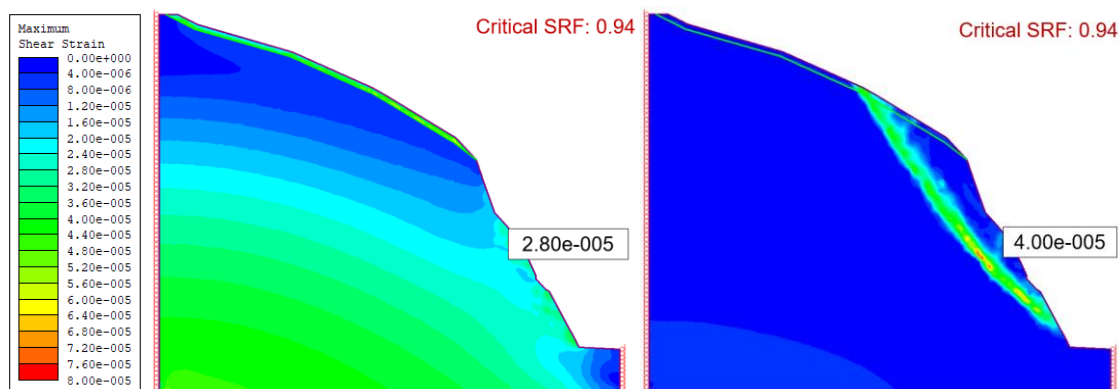
Establecido todas las condiciones para el análisis, dentro de ellas las propiedades de los materiales, los resultados obtenidos del modelado muestran primeramente la etapa anterior de la formación de la superficie de ruptura (Fig. 18a) y posteriormente la figura de la etapa en donde se observa la superficie de ruptura (Fig. 18b).

A parte de presentar la superficie de ruptura, también se presenta los desplazamientos horizontales, así como los desplazamientos totales.

Figura 18a y 18b. Deformación por cortante antes y durante la etapa de formación de la superficie de ruptura (Sección Km 149+920).

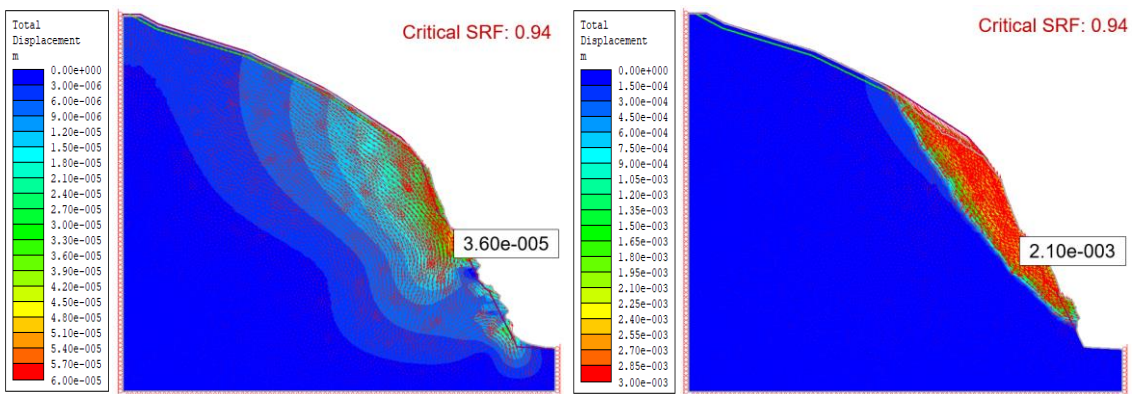
Las Fig. 20a y Fig. 20b muestran los desplazamientos totales obtenidos durante la etapa previa a la formación de la superficie de ruptura y durante la formación de esta; al igual se muestra la malla deformada, así como los vectores de desplazamientos.

Figura 20a y 20b. Desplazamientos totales antes y durante la formación de la superficie de ruptura (Sección Km 149+920).

Los valores de desplazamientos horizontales y totales durante la etapa de ruptura fueron de 0.162 cm y 0.21 cm respectivamente. Finalmente, el factor de seguridad general del talud resulta ser de $FS = 0.94$.

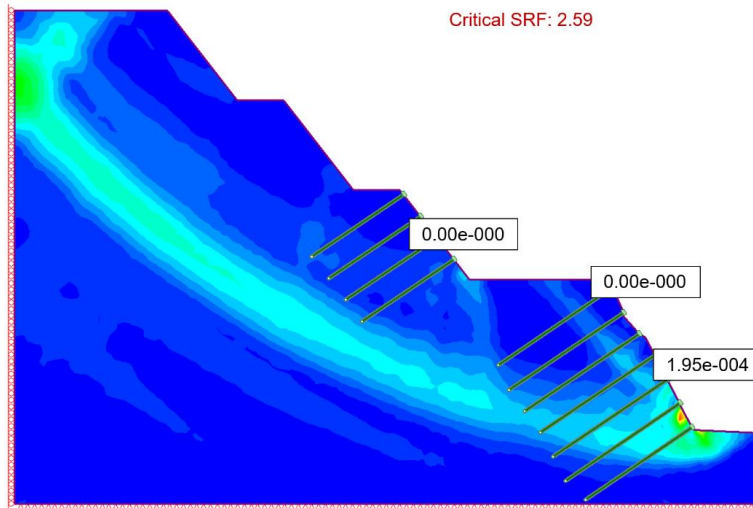
El factor de seguridad considerando los tratamientos y soportes resulto de $FS = 2.59$. Las Figs. 21 a 23 muestran la deformación por cortante, desplazamientos horizontales y totales durante la formación de la etapa de la superficie de ruptura.

Figura 21. Deformación por cortante considerando tratamientos y soporte durante la etapa de formación de la superficie de ruptura (Sección Km 149+920).
