PROCEDIMIENTO MULTIDISCIPLINAR PARA LA DEFINICIÓN Y EXPLICACIÓN DE LAS PATOLOGÍAS EXISTENTES DEBIDAS A MOVIMIENTOS EN MASA Y RELLENOS ANTRÓPICOS EN EL I.E.S. VILLA DE ASPE Y SU ENTORNO, EN ASPE, ALICANTE

(1) Departamento de Geotecnia,
Cemosa, Ingeniería y Control
isidro.ocete@cemosa.es

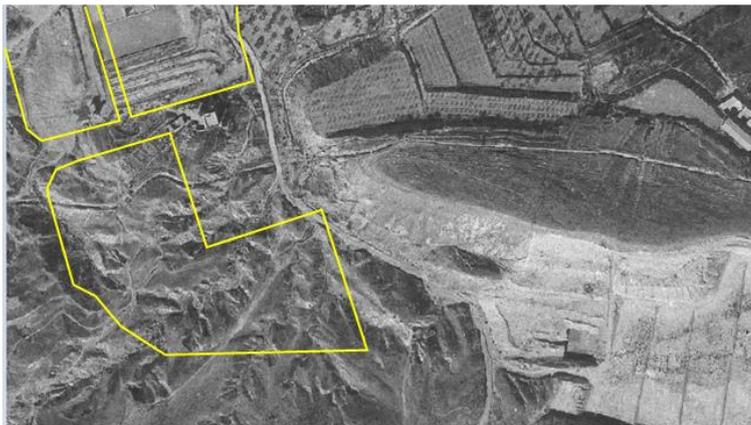
Figura N°3.- Foto aérea del periodo comprendido entre 1973 y 1986 donde se han marcado los límites de los centros educativos existentes. Facilitada por el Ayuntamiento de Aspe.

Se interpretaron dos paleo-cauces importantes en toda la serie de ortofotografías de las que se dispuso entre los años 1956 y 1986, estas interpretaciones se indican en las figuras 3 y 4. Uno primero más al Este que discurría sensiblemente por el sector del central de edificio principal del I.E.S. Villa de Aspe y continuaba hacia la zona de las pistas deportivas. Otro paleo-cauce más al Oeste que discurría en la zona del complejo principal en ese sector y afectando claramente a las pistas.

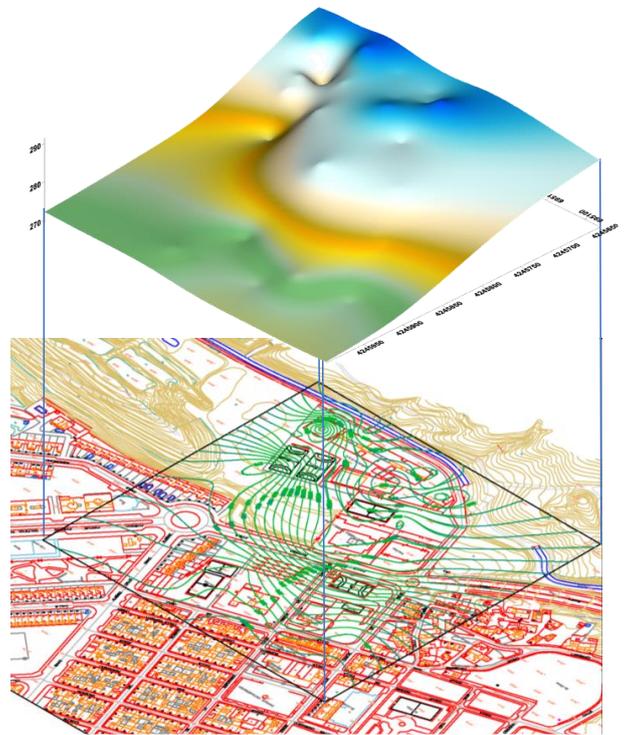
Para una mejor visualización de la zona en base a este plano, se ha generado la superficie tridimensional, que se muestra en la figura 9, que formaría el contacto entre el material competente y el material de relleno. La vista isométrica de esta superficie se adjunta a continuación sobrepuesta al propio Plano de Cota Topográfica del Material Competente.

Figura N°9.- Superficie tridimensional del techo del Material Competente.
